報告書No.AS2025.00-01

○○○○○ 解体工事に係る

石綿含有調査分析結果報告書

2025年10月1日

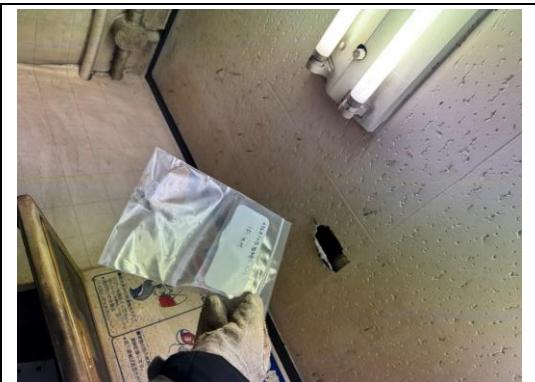
採取場所	① 1F 天井
分析結果	不検出

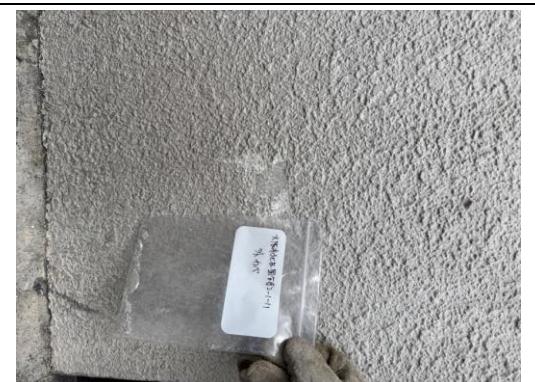
採取場所	② 外カベ
分析結果	不検出

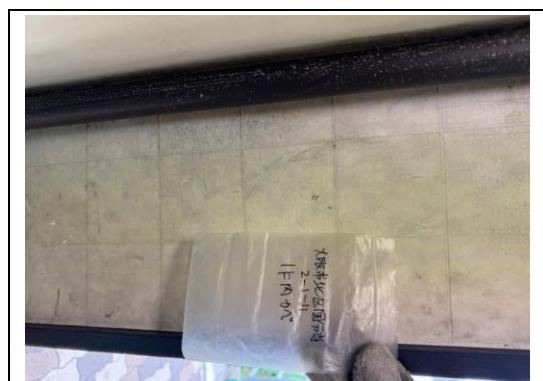
採取場所	③ 1F 内カベ
分析結果	不検出

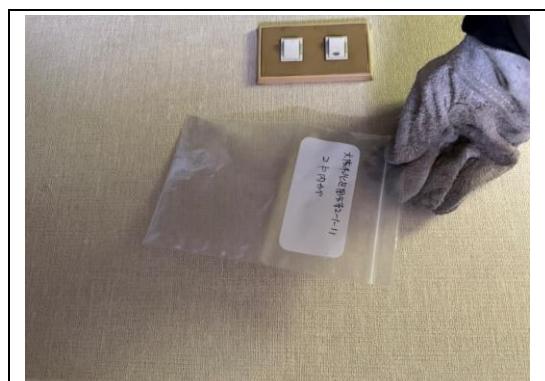
採取場所	④ 2F 内カベ
分析結果	不検出

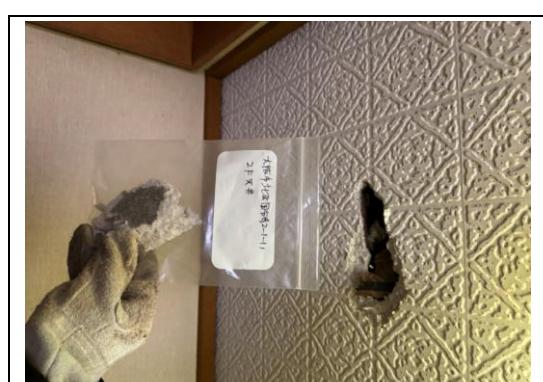
採取場所	⑤ 2F 天井
分析結果	不検出
